La ciudad y los árboles

Conflicto entre arbolado e infraestructura

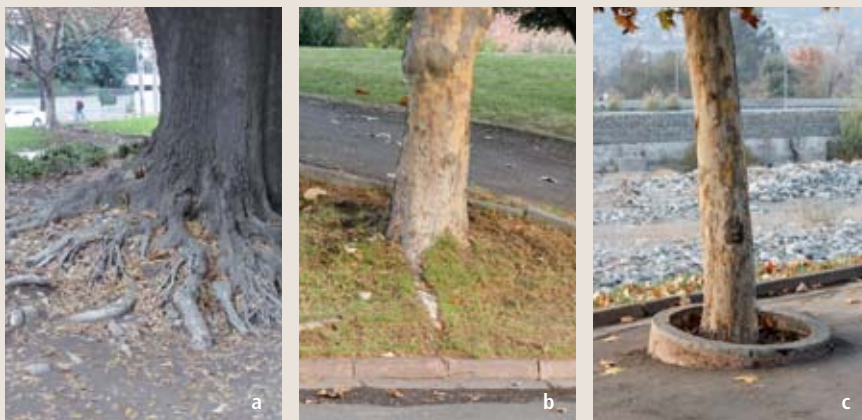
FIGURA 3

Crecimiento de las raíces

(a) Raíz de encina que equipara en cierta medida, en volumen y biomasa a la copa del árbol.

(b) Plátanos orientales dispuestos en una zona donde las raíces podrán desarrollarse razonablemente bien y (c) en una zona donde evidentemente entrarán en conflicto con el pavimento circundante.

agregando capas de madera, lo que implica un engrosamiento, que pasado un tiempo, puede llegar a ser sustancial. Bajo tierra, se pueden encontrar verdaderos “troncos” (figura 3a).

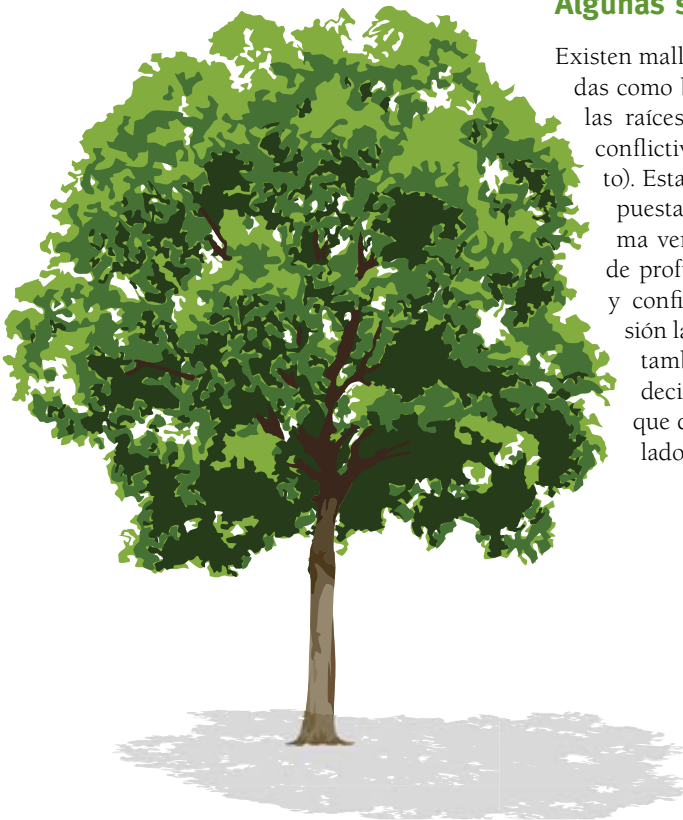
Podar árboles desarrollados (ya adultos) es una práctica absolutamente rechazada a nivel mundial debido a los profundos efectos negativos sobre ellos, y a su absoluto despropósito desde un punto de vista estético.

dejar que el árbol crezca hasta entrar en abierto conflicto con el sistema de cables, para luego realizar podas radicales, en algunos casos eliminando casi toda la copa, lo que daña al árbol, generando grandes heridas por donde ingresan patógenos que comienzan a deteriorar la madera. Además, se genera un desbalance entre la parte aérea y radicular del árbol que afecta su vigor, y se destruye el valor estético del individuo. Esta es una práctica absolutamente rechazada a nivel mundial debido a sus profundos efectos negativos sobre los árboles, y su absoluto despropósito desde un punto de vista estético.
